# Siltojen kermieristysten kuplimisen estäminen

Loppuraportti

45/1998

TIEHALLINTO  
Siltayksikkö

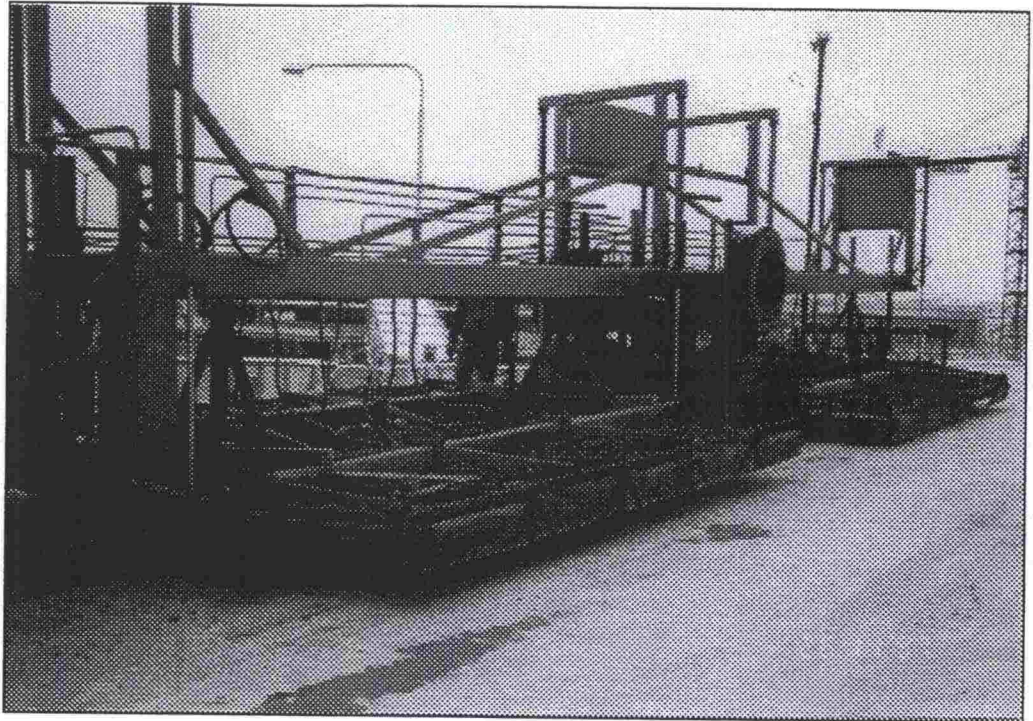
Lämmityslaitte oli nestekaasutoiminen lämpösäteilijä, joka oli asennettu telikuorma-auton puoliperävaunuun. Perävaunun akselin molemmin puolin oli kuumennuselementtikenttä, joiden kummankin koko oli 6 m\*4,6 m. Lämmityslaitteen maksimiteho oli 4800 kW. Ajoneuvoyhdistelmän vetoautossa oli suuri (noin 8 m<sup>3</sup>) nestekaasusäiliö. Kuumennuspintaustaitetta käytti kahden miehen ryhmä, toinen mies ohjasi autoa ja toinen säätö lämmitystä, (kuva 30).

Kuva 30. Siltakannen kuivauksessa käytetty laite.

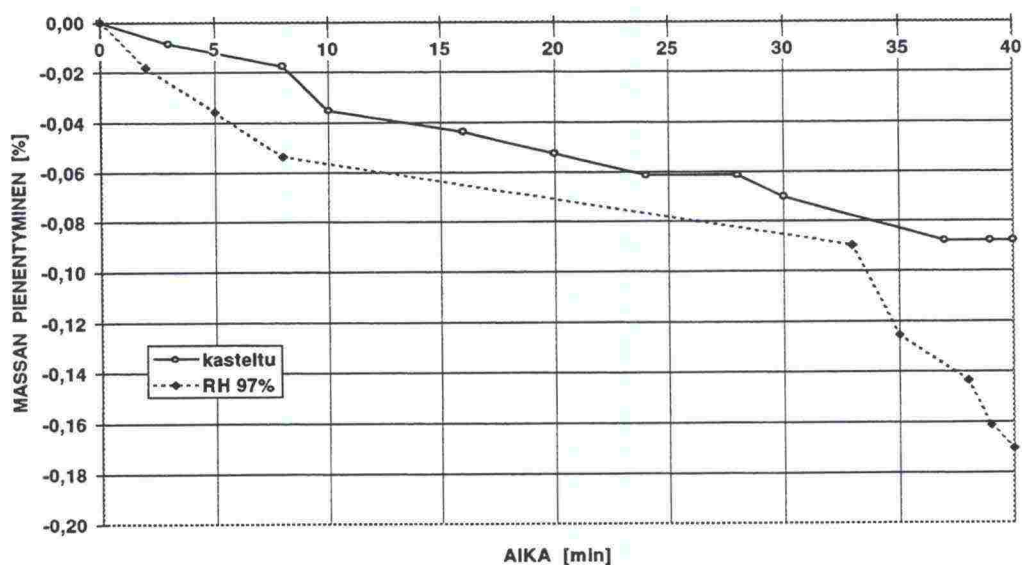
Kuva 34. Betonilaatan massan pientyminen lämpösäteilykuivauksessa. Betonikoostumus 1, laatta kasteltu / säilytetty RH 97 %:ssa.

Kaikkien betonilaattojen massat pienenivät kuivauskokeen aikana. Merkille pantavaa on, että molemmissa kuivauskokeissa RH 97 %:n kosteustilassa olleesta laatasta poistui enemmän kosteutta kuin vesiupotuksessa 24 h olleesta pintakuivasta laatasta. Myös viimeksi mainittu oli ollut ennen veteen upottamista RH 97%:n kosteustilassa.

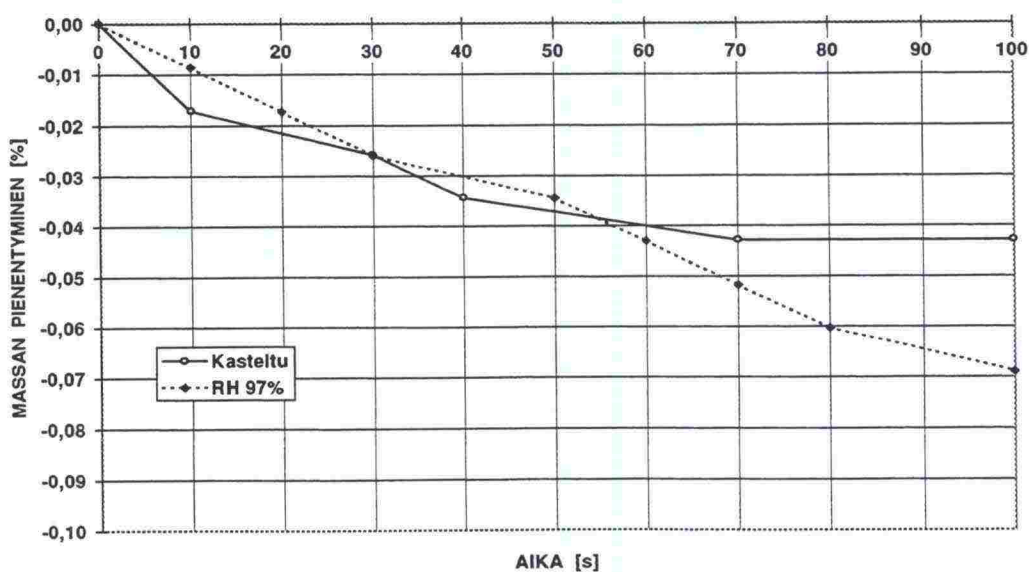
Kuva 35. Betonilaatan massan pientyminen liekkikuivauksessa. Betonikoostumus 3, laatta kasteltu / säilytetty RH 97 %:ssa.

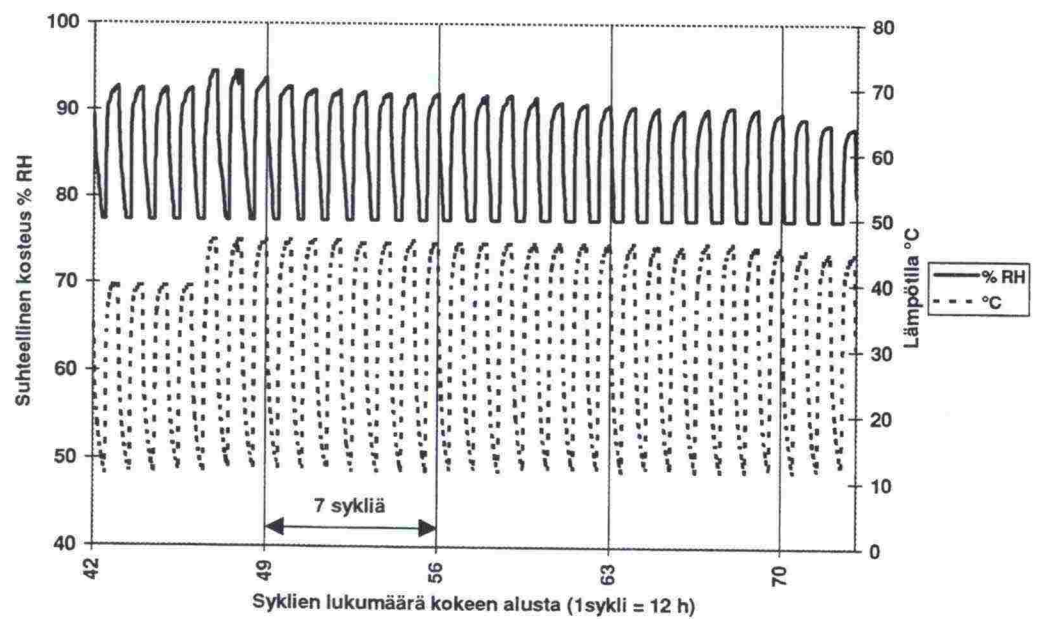
Kuva 39. Betonin pintakerroksen kosteuden ja lämpötilan vaihtelu kuplimis-  
simulaattorissa. Kermin pintalämpötila aluksi (4 sykliä) 50 °C,  
sen jälkeen 60 °C

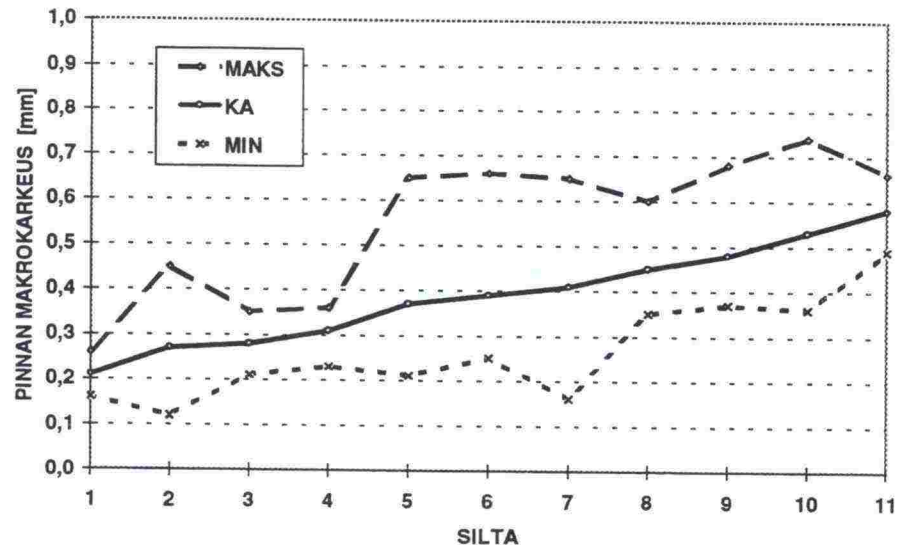
Karkeusmittaustulokset tutkimussilloilta (noin 5 mittausta/silta) on esitetty kuvassa 40 ja taulukossa 18.

Suomessa ei ole asetettu eristysalustalle numeerisia karkeusvaatimuksia. Saksassa ja Ranskassa on asetettu karkeudelle suurimmat sallitut arvot, mutta ei minimivaatimusta. Näiden vaatimusten mukaan kaikki siltakannet olivat pintakarkeudeltaan hyviä. Hyvin sileä pinta vaikeuttaa kuitenkin hyvän tartunnan aikaan saamista eristyksen ja alustan väliin. Siksi sileillä pinnoilla on erityisen tärkeää varmistaa eristyksen hyvä tartunta alustaan tartuntavetokokeiden avulla.

Kuva 40. Kannen betonipinnan makrokarkeus.
